**KVALITETSSIKRING AV LOKALE  
KALKINGSPROSJEKTER I  
VEGÅRSHEI KOMMUNE 2010-2011**

Skien 30. oktober 2011

## Forord

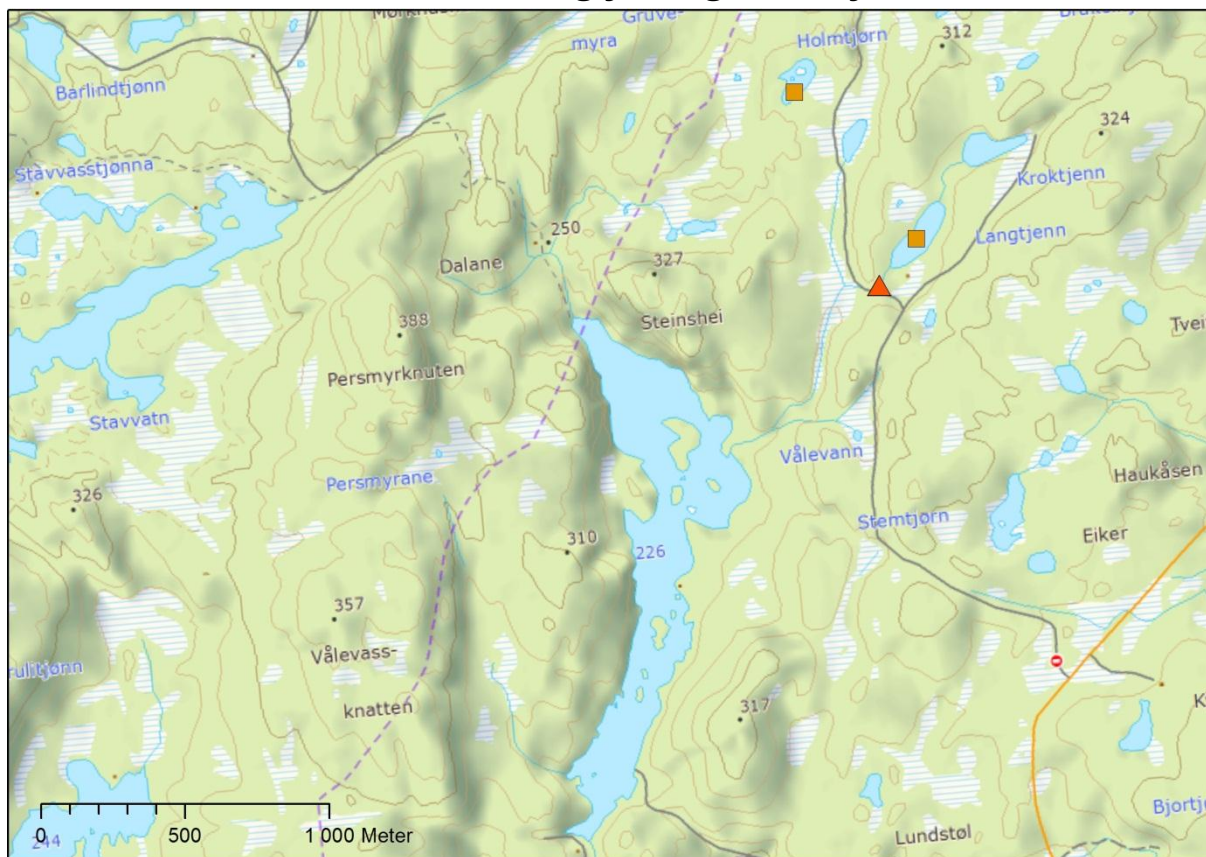
Kart 5.1: Vålevatn med Steinheibekken, Langtjenn og Holmetjørn.

Bekken som renner fra Langtjenn til Vålevatn kalles Steinheibekken. Denne ble fulgt fra veg ned til vannet, ca 500 meter, samt oppover til Langetjenn ovenfor. Bekken er i liten grad egnet som gytebekk, kun en kort strekning på ca 20 meter før vandringshinder. Området ble undersøkt med elfiskeapparat uten å finne yngel. I forbindelse med prøvefiske i august ble bekken i nordenden undersøkt med elfiskeapparat. Dette viste en relativt god produksjon av yngel i denne bekken.

Det var ikke spor av skjellsand i noen deler av bekken. Det er lenge siden det er utført kalking og det som er gjort ble gjort oppe ved vegen, sannsynligvis nær utløpet av Langetjenn (kart 5.1). Mulig at det også er lagt ut skjellsand i tjern oppstrøms Langetjenn også, men det var ikke spor av dette nå. Det ble tatt vannprøve ved utløpet av Langtjenn, som viste pH 5,3 og forholdsvis lav bufferevne. I tillegg ble det tatt vannprøve av Holmetjenn som viste pH 5,4 og tilsvarende lav bufferevne. Dette er et lite tjern uten definert utløpsbekk.

Holmetjenn har ingen naturlige gytemuligheter for ørret. Vannet vil derfor være avhengig av jevnlig utsetting av fisk, noe som krever tillatelse fra Fylkesmannen. Videre kalking bør kun gjøres dersom Fylkesmannen gir tillatelse.

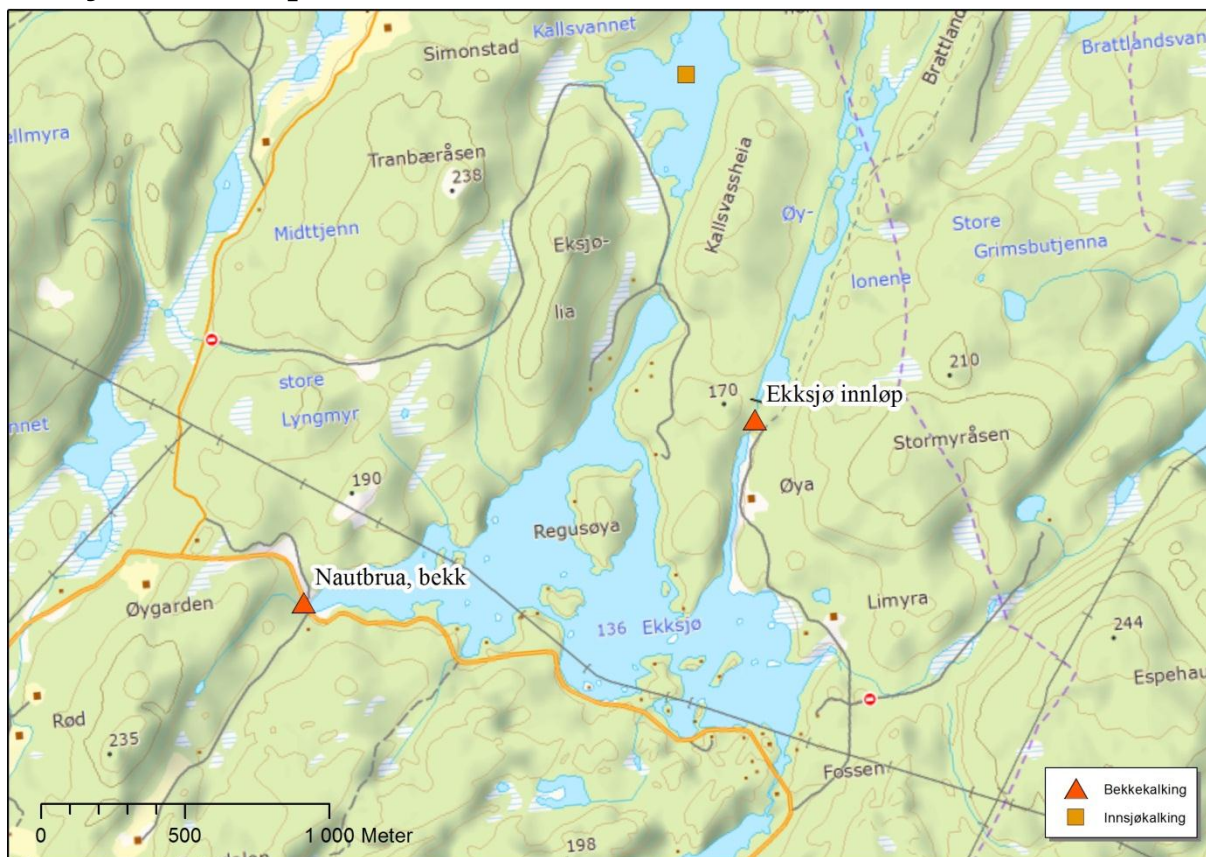
Kart 7.5: Ekksjø med innløpsbekker, samt Kallsvann.

Ekksjø kalkes ikke direkte, men mottar kalket vann fra Kallsvannet. Av skjellsandkalking er det viktigste tiltaket litt nord for Øya, kalt **Ekksjø innløp**. Dette er den største innløpselva til Ekksjø, og drenerer det samme store nedbørsfeltet som Slåttåslona er del av. Elva har blitt kalket med moderate mengder skjellsand i mange år. Det var lite synlig skjellsand på elvebunnen, med unntak av en kulp der sedimentasjon er tilnærmet umulig å unngå. Kalkingen virker å være utført på en god måte.
